Proyecto de acondicionamiento de los manantiales de Kamikolo, Kyabondo y Kikuyo

(Provincia de Katanga- RD Congo)

Caritas diocesana de Astorga

TITULO DEL PROYECTO: *acondicionamiento de los manantiales de Kamikolo, Kyabondo y Kikuyo.*

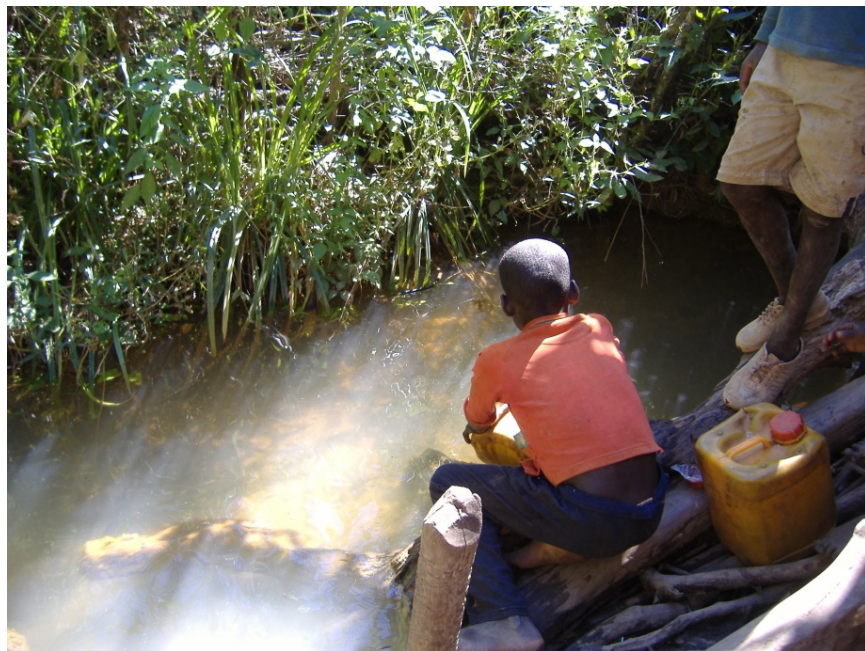
Solo quedan algunas charcas, en las que la gente se abastece. Una de ellas es la imagen de la portada de este proyecto. El trasiego de bidones que se hunden en el agua para ser llenados, hace que el agua siempre esté turbia.

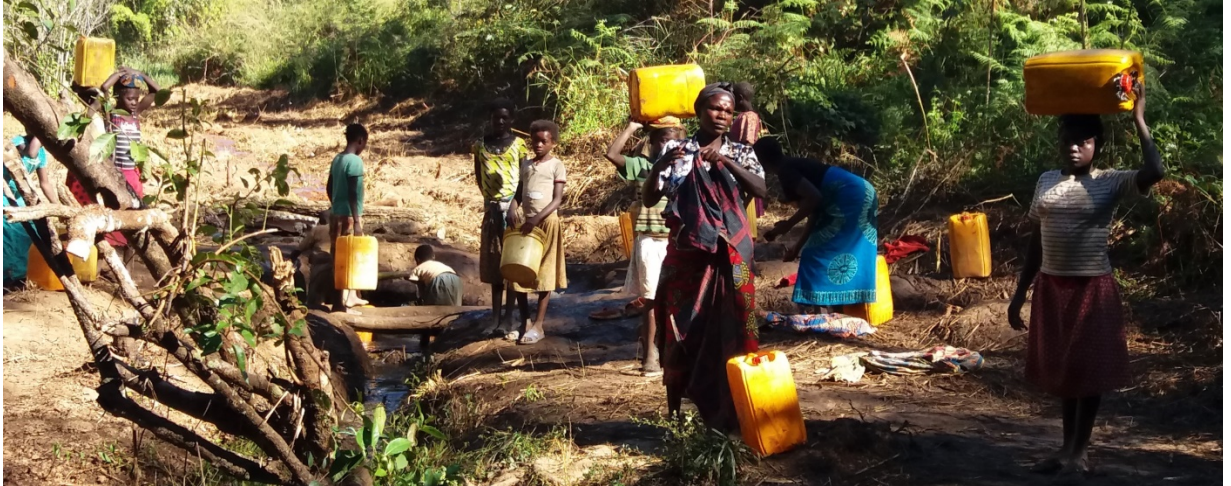
El 25 de mayo de 2017 una fila constante de niñas y niños acarrea el agua a partir de este pseudo-manantia, a 800 metros de distancia de las casas, recorriendo una senda erosionada por las lluvias.

En realidad son dos tubos de 1^{1/2} m de largo que recogen el agua que discurre en la superficie, entre la abundante hierba, desde la cabecera, 900 metros río arriba. Todo había sido desbrozado para poder hacer un estudio topográfico y geográfico en detalle.

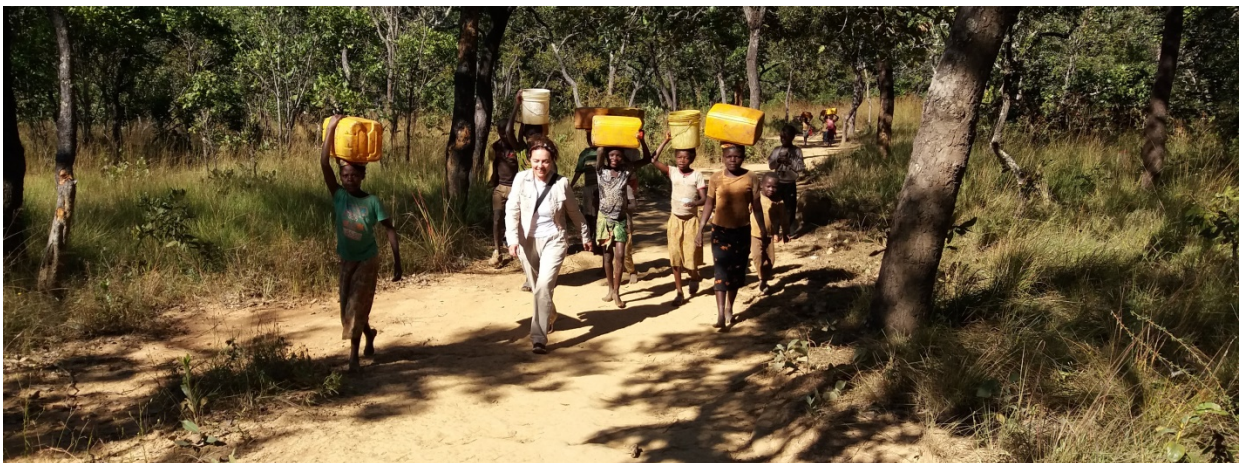
Después de un largo debate con algunos notables y varias mujeres del poblado, se decidió excavar dos pozos en la seguridad de que, si hay agua durante todo el año en las charcas, también la hay en el subsuelo del lecho del río.

Será un pozo revestido interiormente con piedra y ladrillo cocido para asegurar la transparencia del agua. Se introduce así una novedad con esta técnica tan asequible para todos y desconocida en la zona.

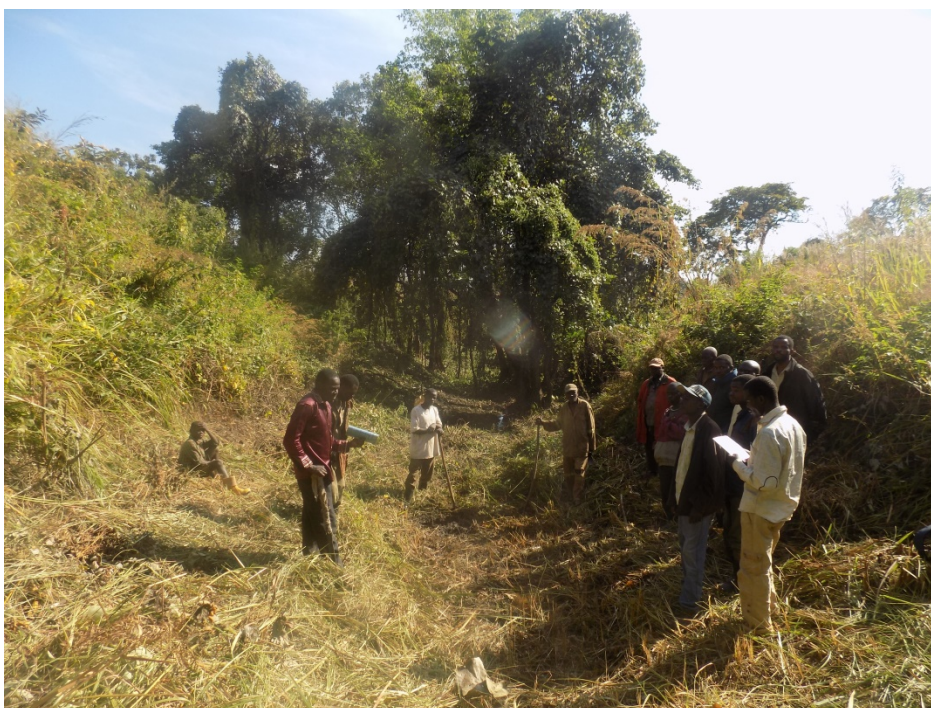
La cabecera del río Shinshimano

Si se amplía la imagen, debajo de los árboles se puede ver un punto en el que corre el agua. Fue tomada cuando desbrozaban para localizar el manantial. El agua brota en varios sitios y discurre entre la maleza para ser recogida 200m más abajo tal como se observa en la imagen inferior.

En el manantial de Kyabondo nunca falta el agua pero está altamente contaminada por la materia vegetal en descomposición, a través de la que baja hasta el punto de recogida. Está relativamente cerca del poblado aunque tiene un inconveniente insalvable y es la pronunciada pendiente para acceder hasta él.

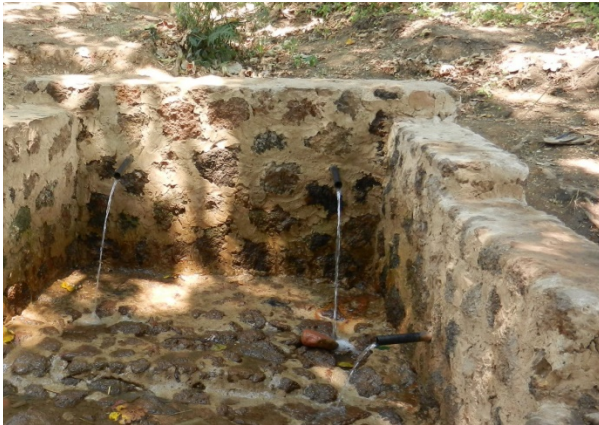
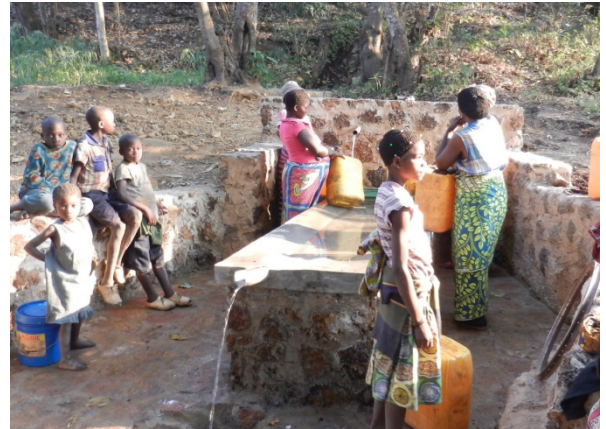
Resultado final previsto en Kyabondo

El trabajo a realizar consiste en aislar el manantial, entubarlo y conducirlo hasta el punto actual de recogida donde se construirá la fuente con caño y, dependiendo del agua que se pueda captar, un lavadero para la ropa.

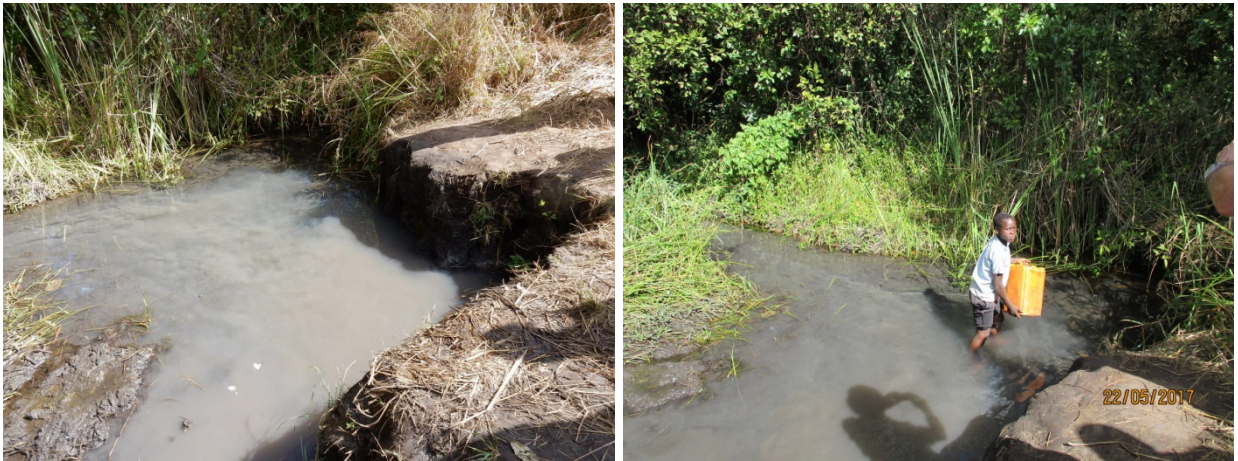
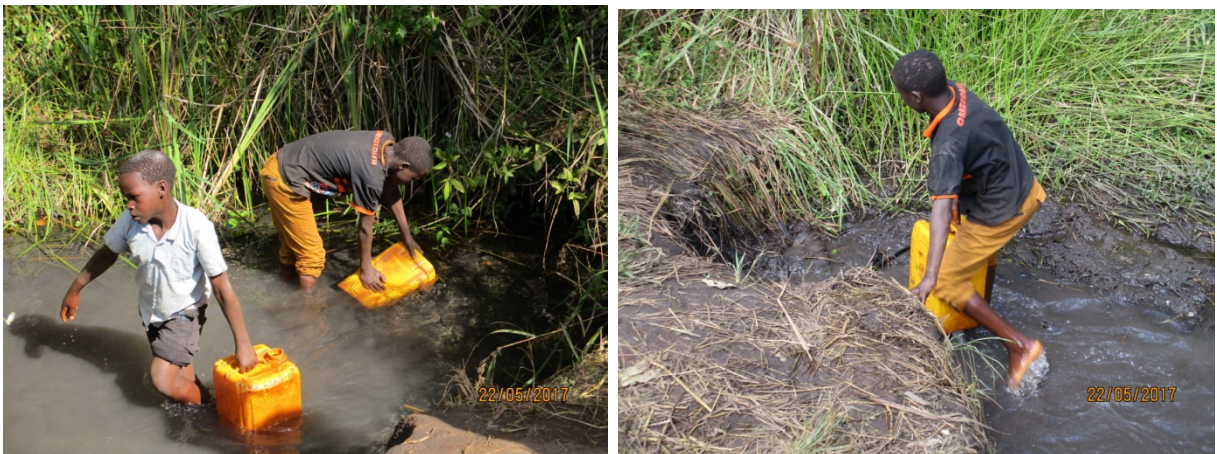
El proceso de recogida del agua en Kikuyo

En las imágenes se ve el agua clara del manantial y el agua enturbada por el continuo ir y venir de niños, niñas y mujeres. La abundancia del manantial empuja el agua sucia hacia el canal de salida hacia el río.

La actuación consistirá en una plataforma de piedra y cemento que permita una entrada en seco. Rellenar todo el hueco con piedras impedirá el estancamiento del agua y saneará el contorno del manantial. Se construirá un muro exterior que desvíe las aguas pluviales superficiales.
