PROYECTO REFORMA DE CUBIERTAS Y SUSTITUCIÓN DE CARPINTERÍAS EN LA CASA CONSISTORIAL DE PONFERRADA

MEMORIA DESCRIPTIVA

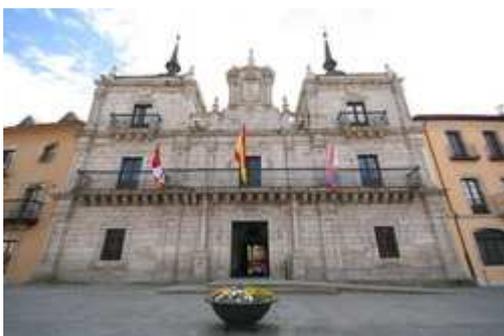
Presenta una estructura central flanqueada por dos torres, que se rematan en una esbelta aguja al estilo Austria.

La planta baja posee vanos recorridos por dintel y ciñen la puerta sendas columnas sobre plintos.

La planta primera mantiene la correspondencia de líneas decorativas de la planta inferior, destacando la balconada corrida, sobre ménsulas, con barandilla de hierro.

Las líneas de los cuerpos inferiores se transmiten, a través de los pilares, hacia las dos torres donde lucen las armas de la ciudad y poseen también sendos balcones, sobre ménsulas, cerrados con barandilla.

Corona la estructura central, entre las dos torres, un solemne hastial donde se ha grabado el blasón con los símbolos imperiales.
